# **MARKTEKNISK UNDERSÖKNINGSRAPPORT**

**Detaljplan Lugnås 15:1  
Mariestads kommun**

**Utgiven: 2021-11-21**

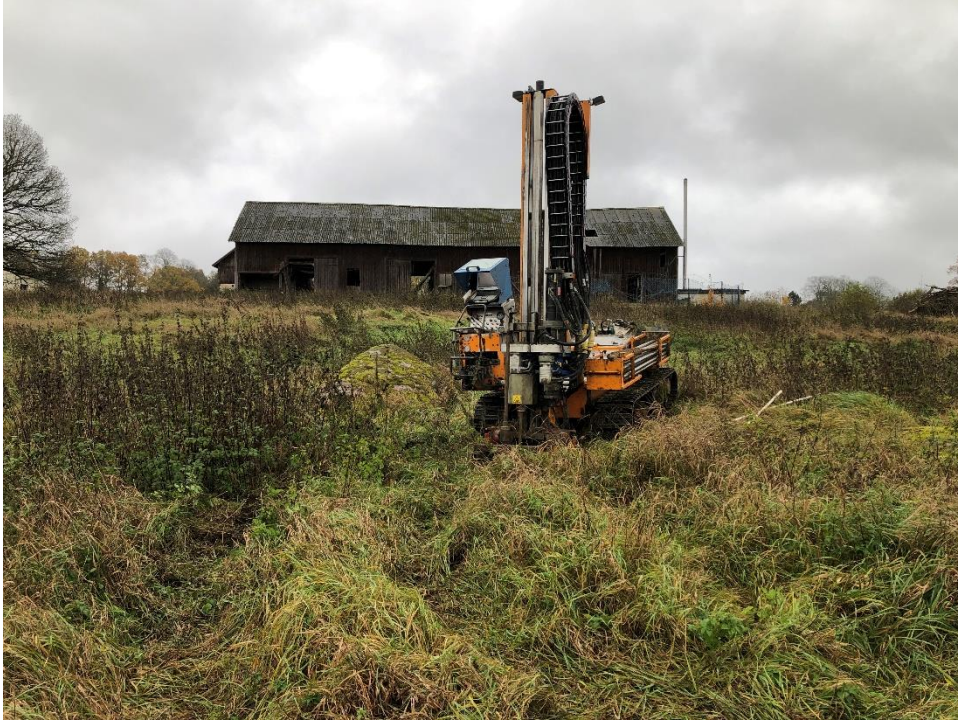
Området ligger i en sluttning på västra sidan av Lugnåsberget. De avvägda undersökningspunkternas höjd varierar mellan +121,3 och +103,6. På området finns en förfallen gård. Området runt gården utgörs av vad som troligen tidigare har varit åker och betesmark. Strax väster om gårdens byggnader är sluttningen som brantast ca 1:10. Här är det även mycket blockigt i markytan.

Figur 3 Bild tagen mot väster, stora block syns intill borrvagnen.

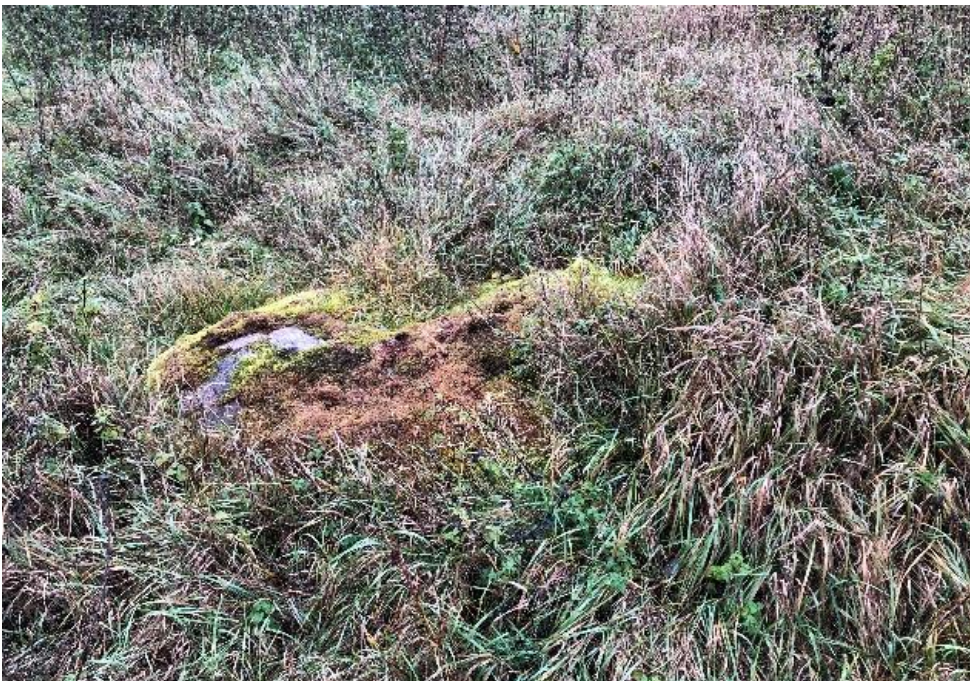
Figur 4 bild av block i markytan.

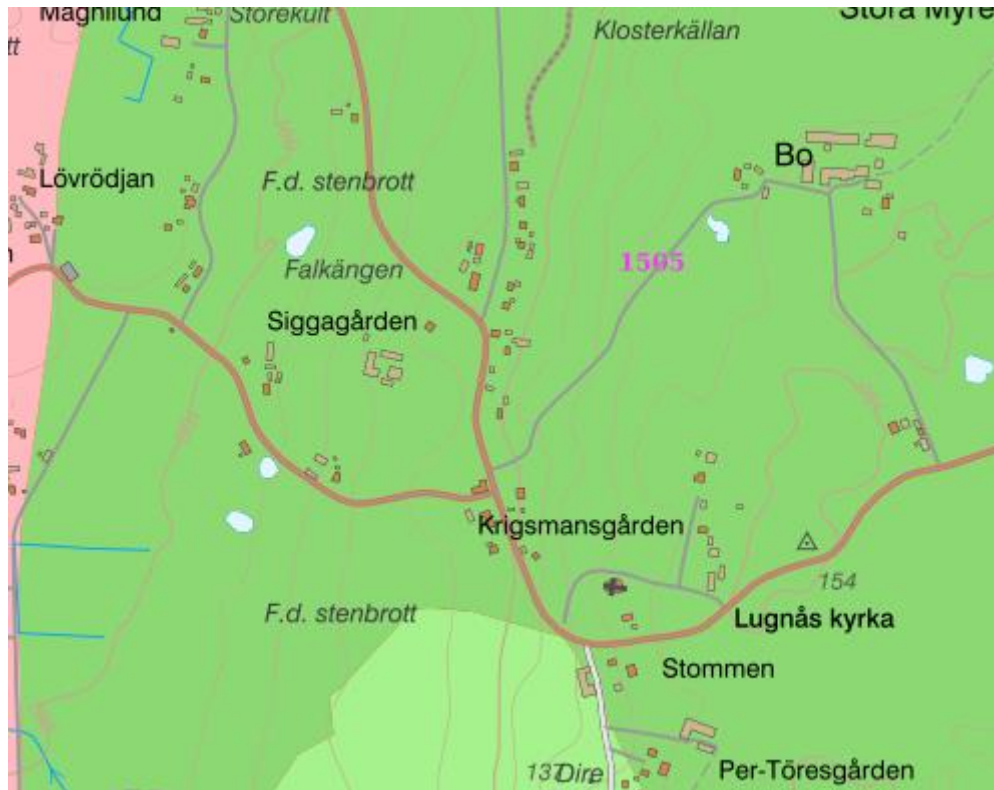
Resultatet är lägre än förväntat då området har risk för högt markradon. Detta kan dock förklaras med att endast mycket små mängder skiffer påträffades i jordprovtagningen och att

berggrunden består av sandsten vilken ligger lägre än alunskiffern vilket kan ses på nedanstående karta. Det ljusgröna området är berggrund av alunskiffer och det mörkgröna är sandsten. Att berggrunden är av sandsten styrks även av stenbrotten där sandsten brutits. Resultatet anses tillförlitligt. Protokollet från analysen finns som bilaga 4.

Resultatet visar på lågradonmark i Punkt 1 och 12. I Punkt 13 visar resultatet på normalradonmark. Man bör behandla hela området som normalradonmark.

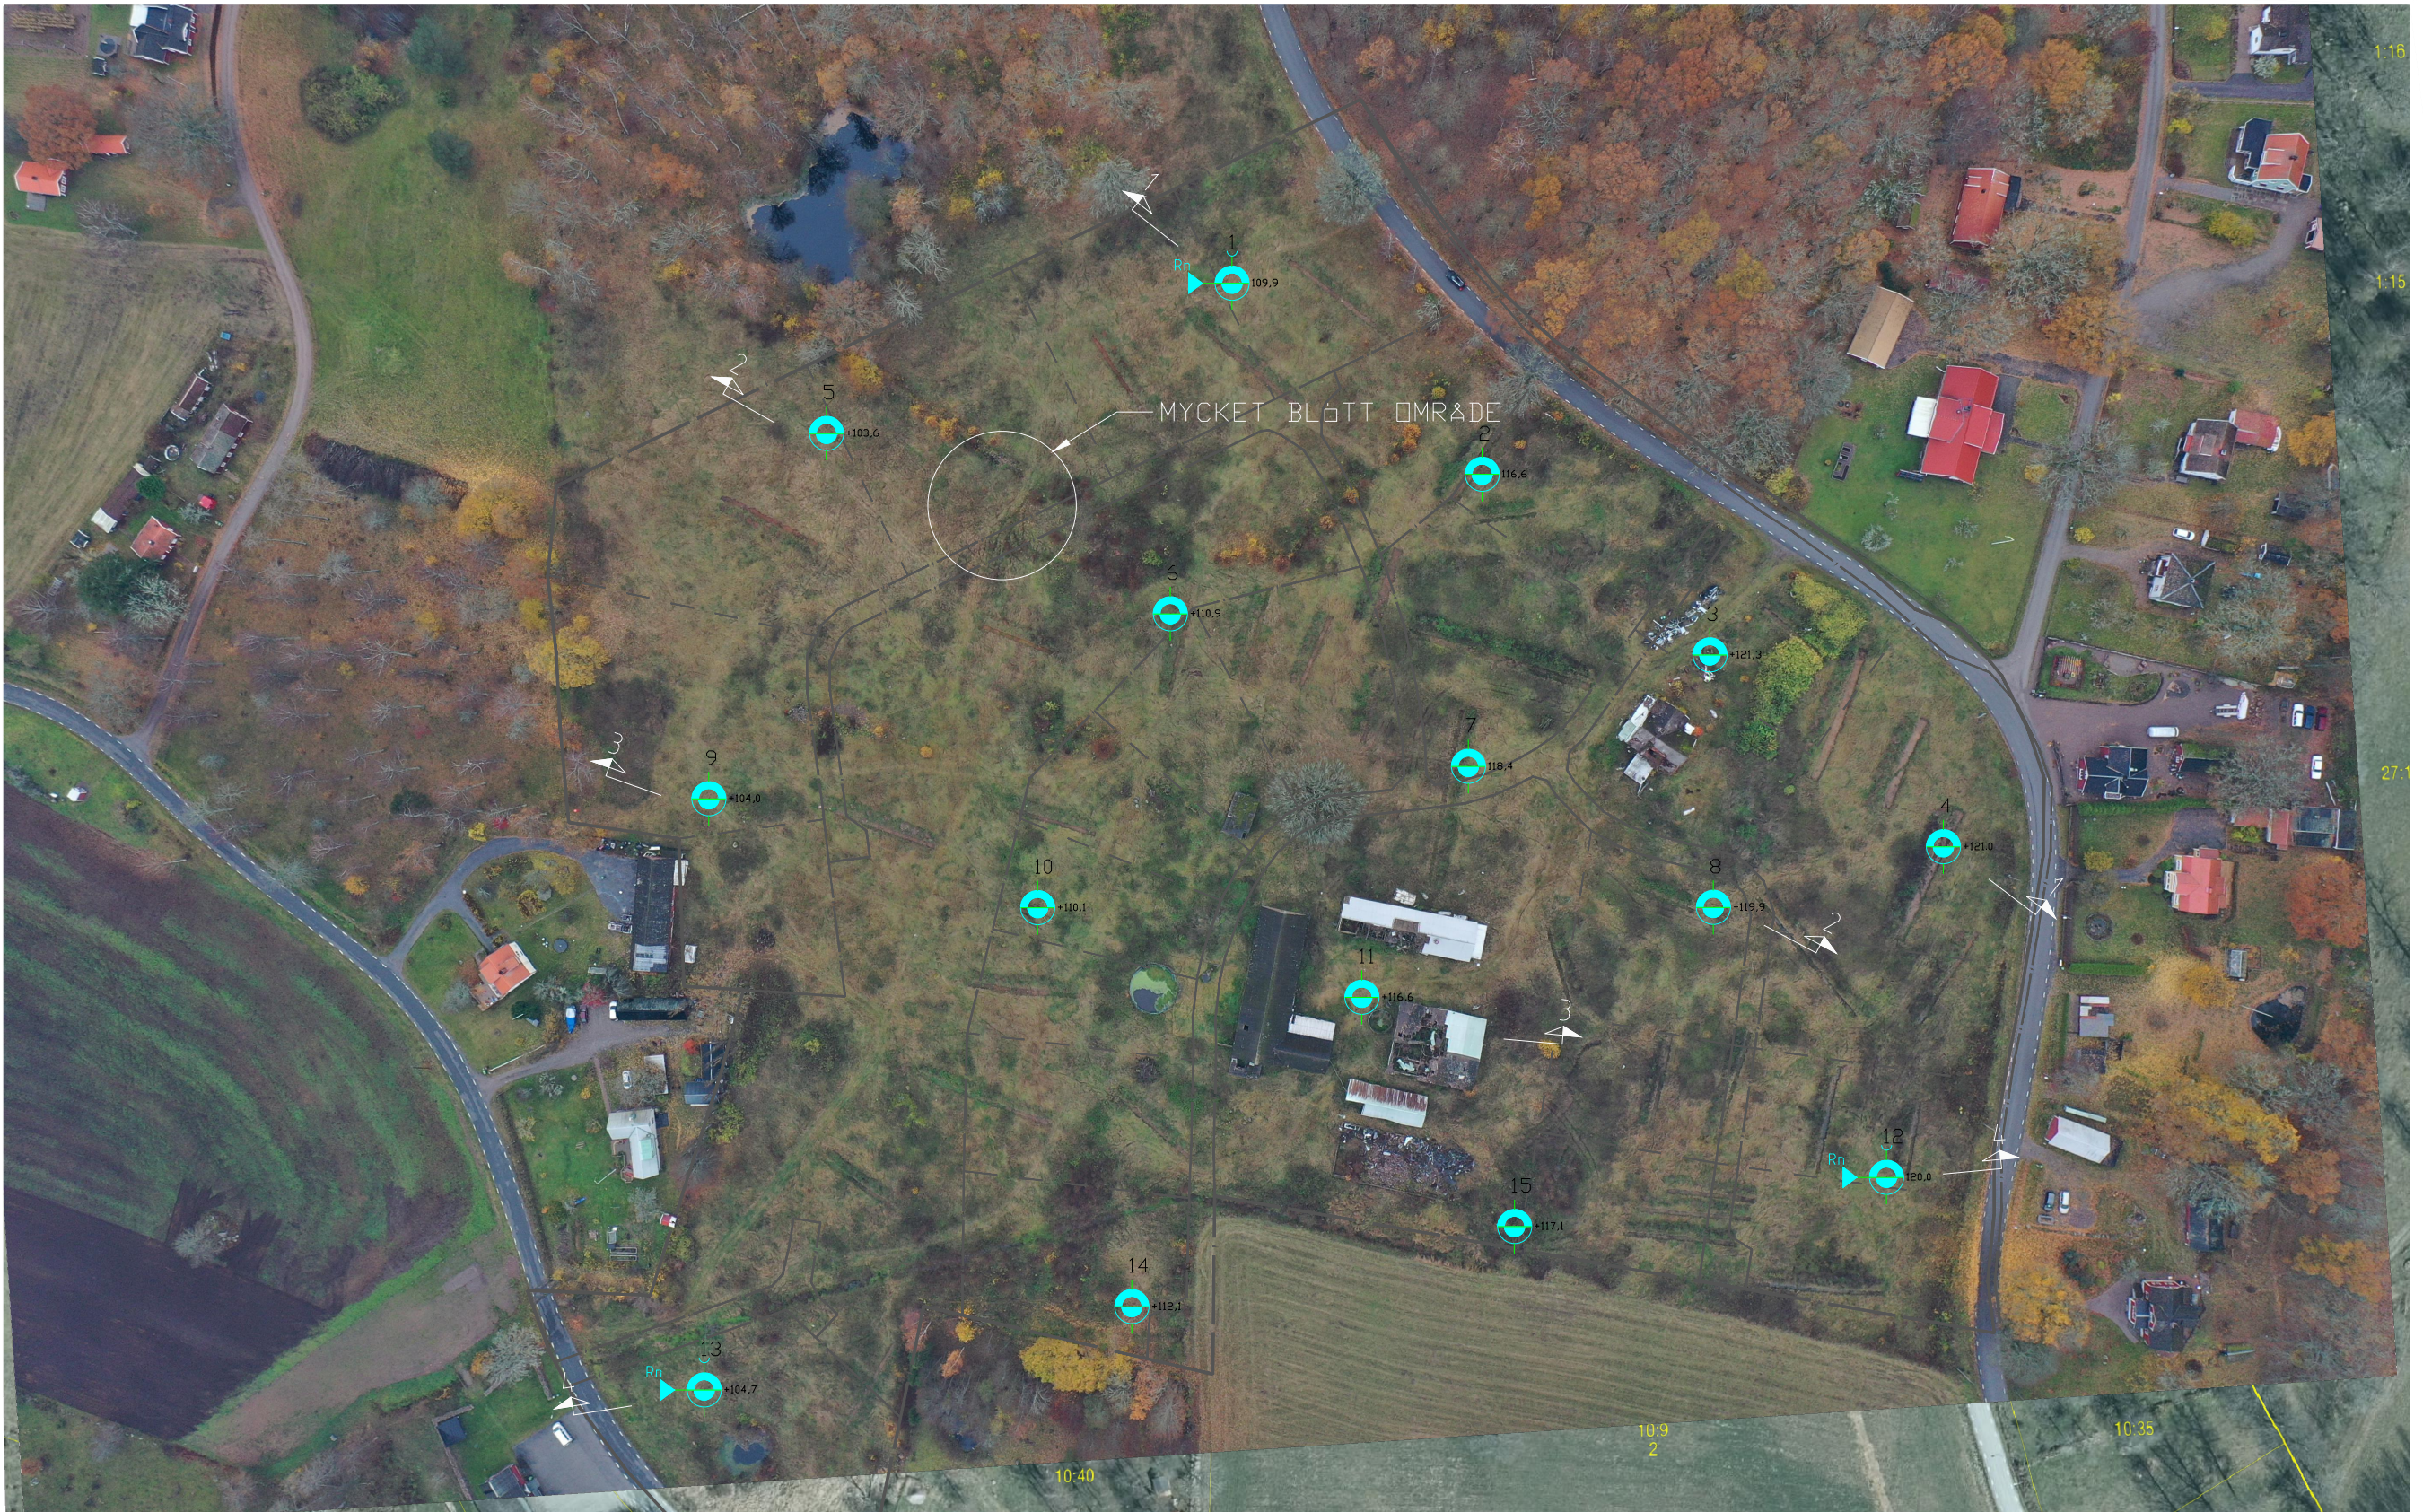
3 grundvattenrör har monterats på området. Dessa har mätts 211101. Fria vattenytor i öppna borrhål har mätts 211027 samt där det varit möjligt även 211101. Ett mycket blött område finns i nordväst (markerat på planritning G1). Även området kring punkt 13 är blött och har troligen därför fyllts ut lite. De uppmätta grundvattenytorna redovisas i nedanstående tabell.
