# Katthavet Mariestads Kommun

## UTREDNING AV MARKFÖRORENING

Datum: 2013-09-24	Rev. Datum:	Uppdragsnummer: 513-387
Upprättad av: Peter Nilsson och Alexandra Frost

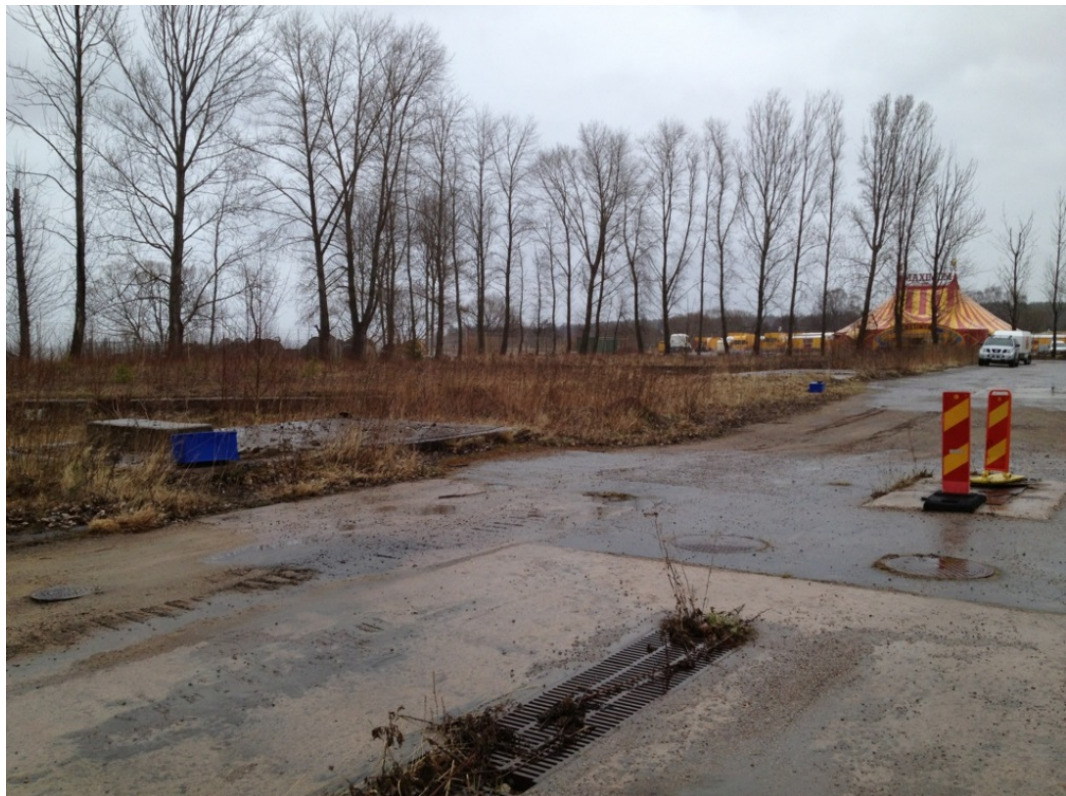
**Bild 1.** Shells före detta Oljedepå

Berörda fastigheter är idag obebyggda och har tidigare använts bland annat för lagring av petroleumprodukter. Denna verksamhet upphörde dock år 2001 och en större yta för oljelagring har sanerats i början på 2000-talet. Området är sedan 1960-talet utfyllt med fyllnadsmassor av mer eller mindre okänt ursprung. Fyllnadslagrets mäktighet uppgår till ca 2 - 3 meter.

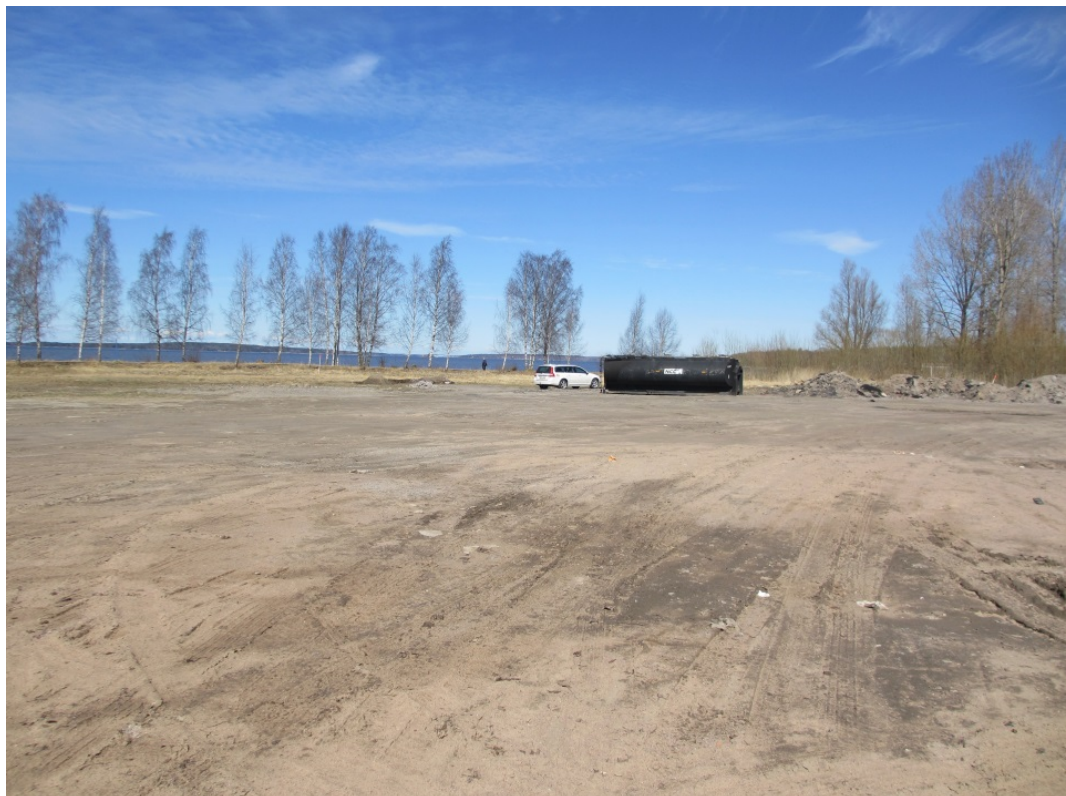
**Bild 2.** Yta som sanerats vid före detta Preems oljedepå

Mellan Shells Oljedepå och parkeringen till Karlsholme har Preem tidigare haft en oljedepå. Inom detta område utfördes i slutet av 1990-talet en omfattande sanering. Vid saneringen grävdes stora mängder oljeförorenade massor bort på en stor yta till nivå under 500 mg/kg TS.
